# 1 モーター 1 ローターのコレット式によるモーター直結での実験

(1 モーターの 2 層円錐コロ軸受け型のグラビティエンジンの実験)

発行日 2024 年 10 月 10 日

グラビティエンジニアリング(株)

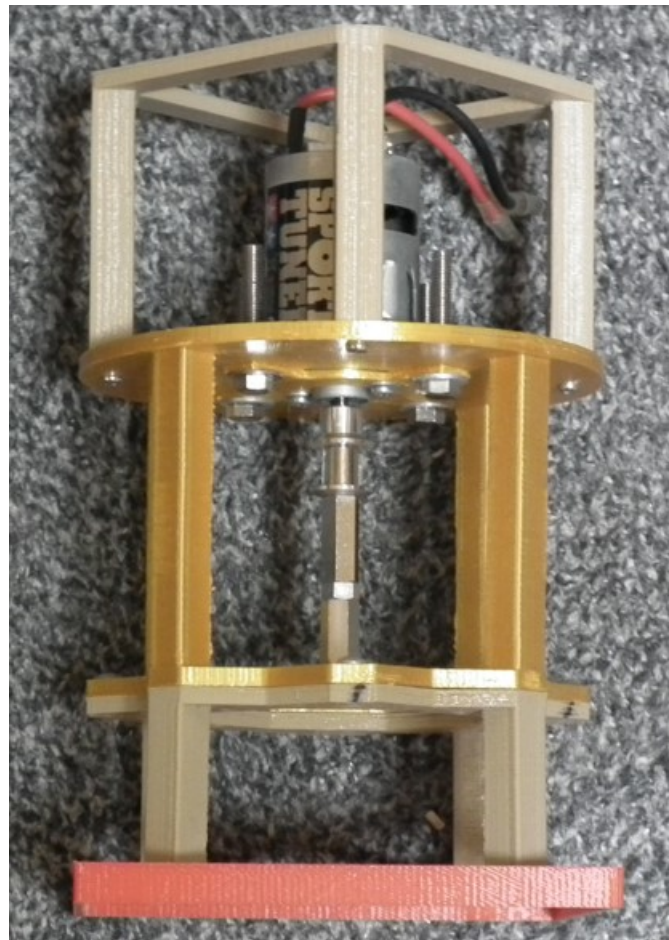
そこでラジコン飛行機のプロペラをモーターに直結するのに使われるコレット式の金具を使うことにした。このような金具はかなり前にモーターにボルトを直結するだけの実験

で使っていたことがあり、精度と強度が格段に上がるため、外れるということはないだろう。

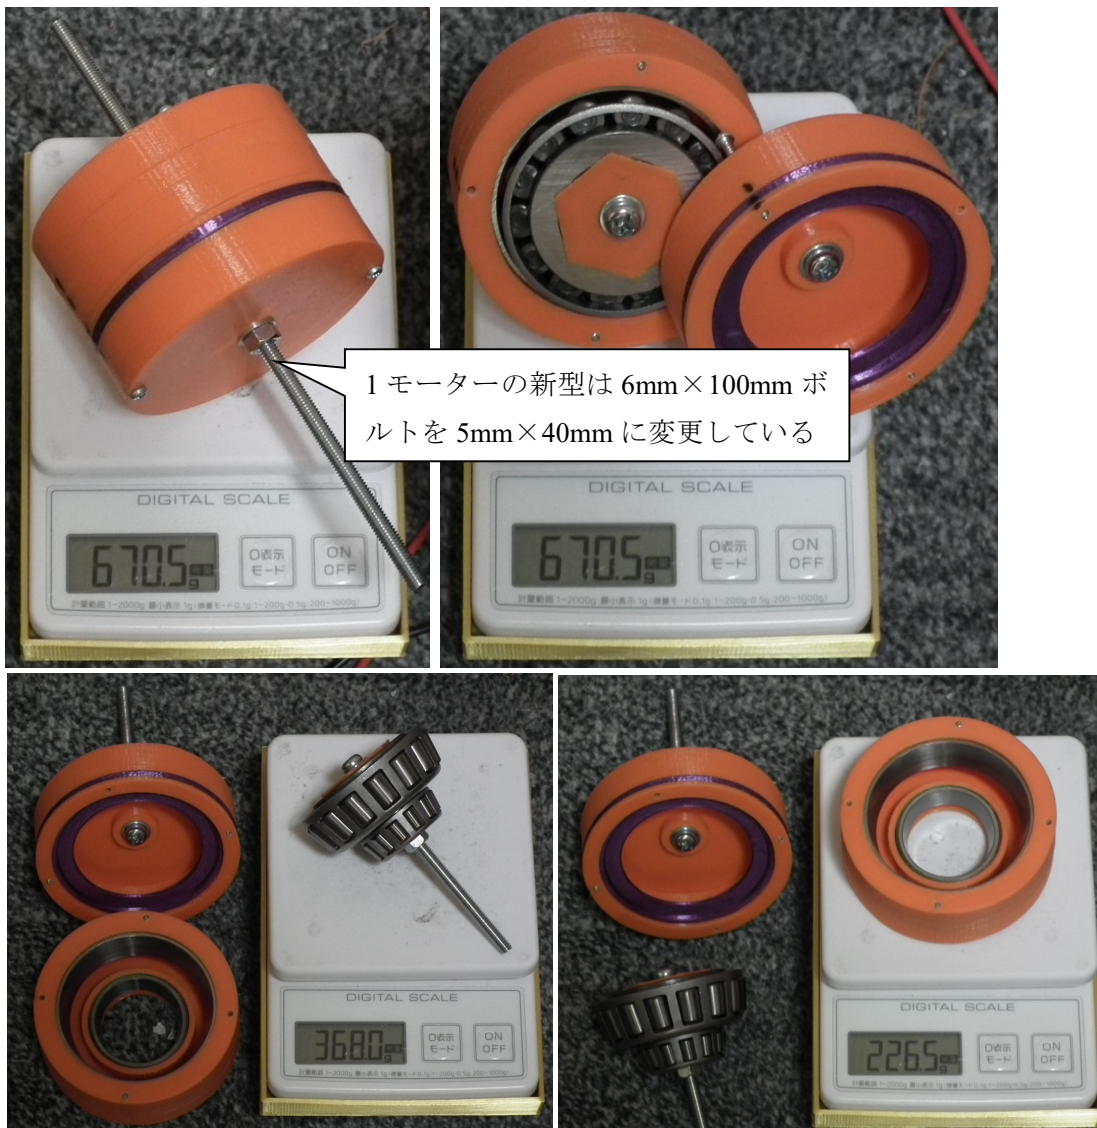
・ほぼ同型のタービンの重さと内部構造

1マスおよそ 1.5mm

(コロ側のボルトの直径が 6mm、ネジ部分の長さが 100mm)

(タッピングネジが省略されているなど実物と少しの違いはある)

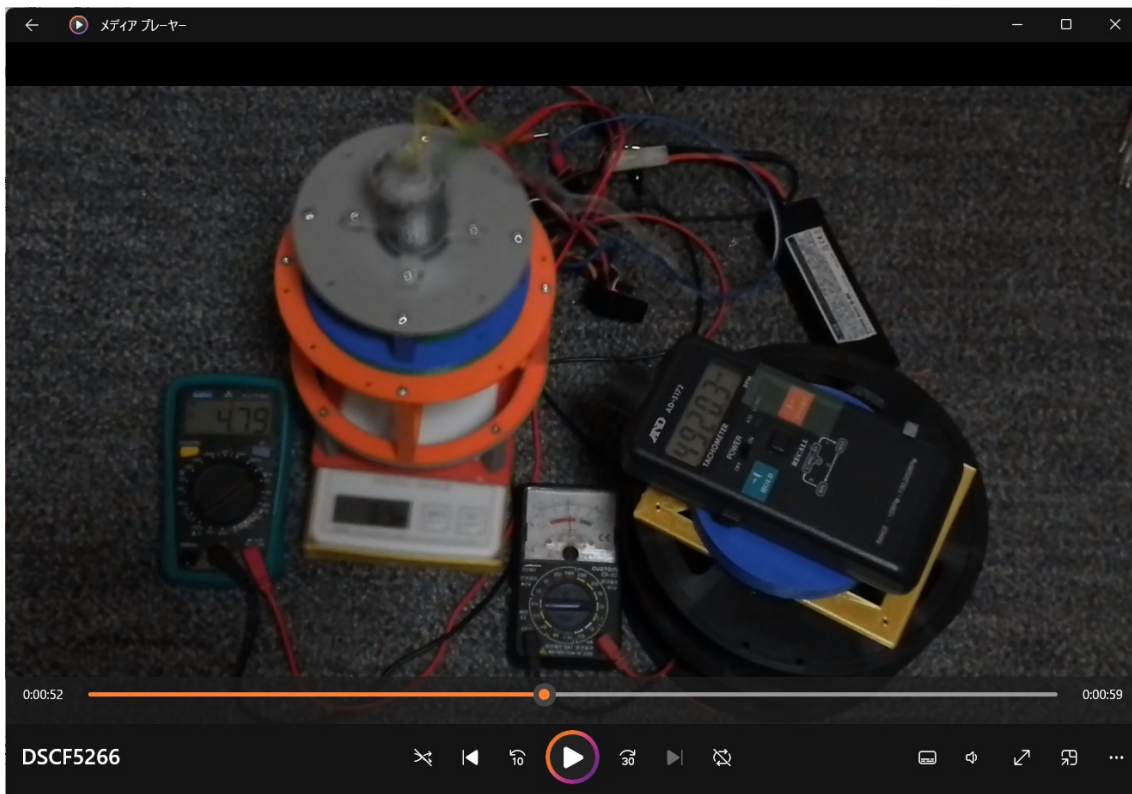
## ■ (2) 1 モーター 1 ローターによる上方推進力確認実験結果（再試行）

重量計の液晶の左端には「-」があり、-7.3?[g]で軽くなっている。  
-7.3?[g]、0:52、4.79[V]、4920.3[rpm]

計測値（撮影した動画[/TR82/DSCF5266. mp4]から数値を取得）				
No.	電圧[V]①	回転数[rpm]②	（動画の継続時間）	重量計[g]③
1	0.00	0	0:01	0.0
2	2.28	2533.8	0:15	-2.3
3	4.79	4920.3	0:52	-7.3?
4	4.78	4995.0	0:54	-7.5?
5	1.68	3826.2	0:50	-6.3?
6	0.51	1336.6	1:07	0.0

No.1 は、実験開始。

No.2 は、上方推進力が出始めた状態。

No.3 は、上方推進力が最大程度になった状態。

No.4 は、電圧を下げだした状態。（振動等で重量計等が壊れるのを避けるため、5000rpm以上に回転数を上げないことにしていた。）

No.5 は、回転数を下げると電圧も下がる。

No.6 は、回転数を下げて重量が0になった状態。（その後回転数が0になるとやや軽くなったように重量計は示すが、モーターに接続する電線などの影響かも知れない。）
